熱海市空家等実態調査業務委託  
報 告 書

平成 31 年 3 月

熱海市空家等実態調査業務委託

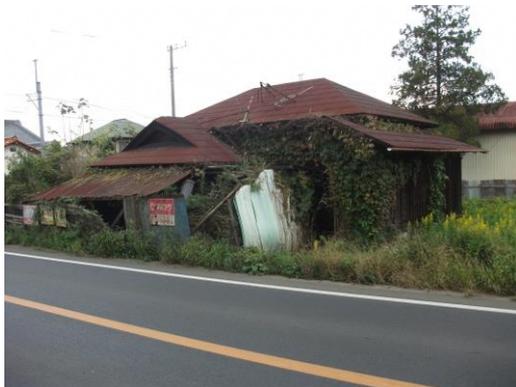
写真.20 は建物（外壁部）の傾斜状況を示す。

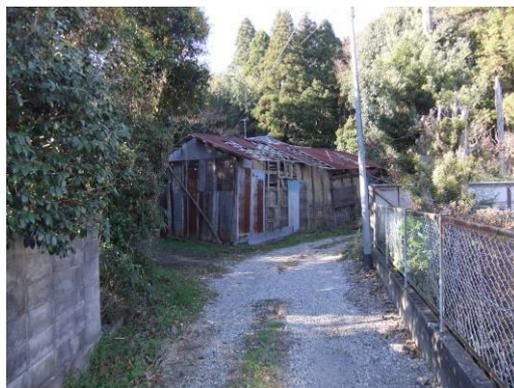
写真.21 及び写真.22 は屋根部分の損傷状況を示す。

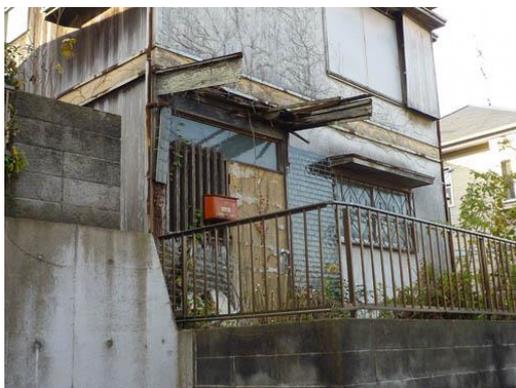
写真.23 及び写真.24 はひさし部の損傷状況を示す。

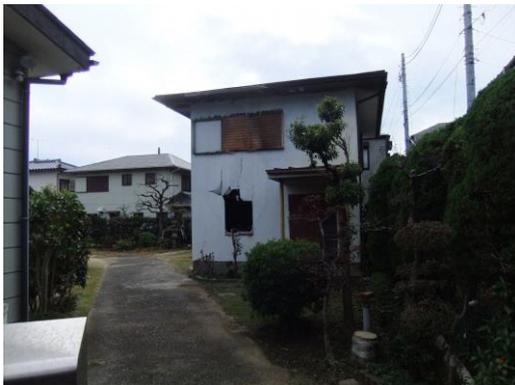
写真.25 は外壁の損傷状況を示す。

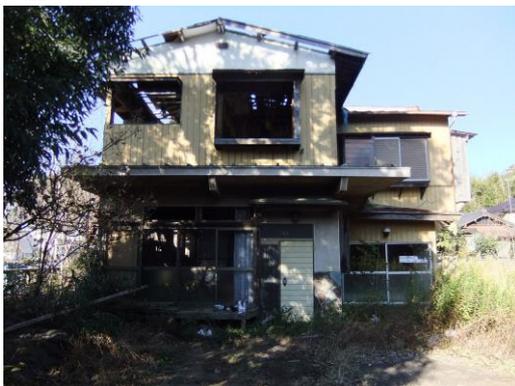
写真.26 は窓ガラスの損傷状況を示す。

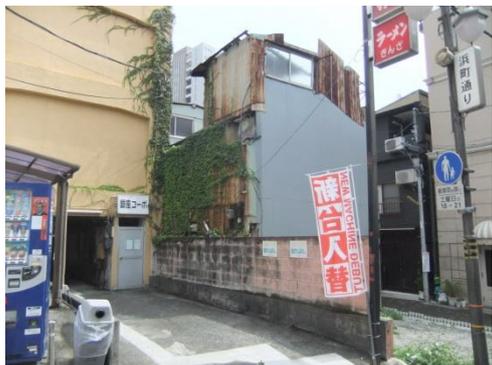
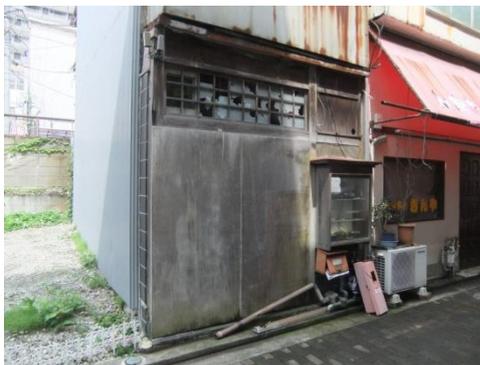
### 事例 1

2階の屋根が無いなど損傷が大きく、利活用の可能性が低い建物

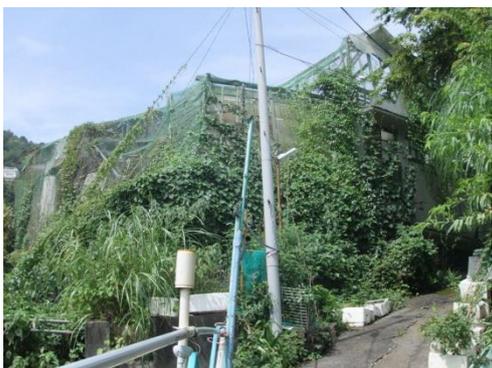
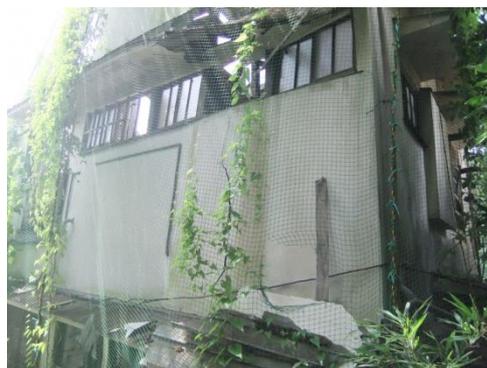
### 事例 2

建物全体に損傷がひどく倒壊の危険性が大きい

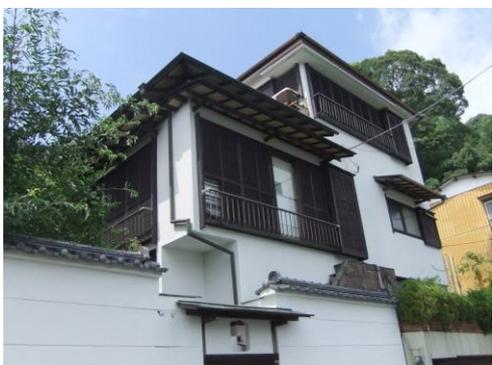
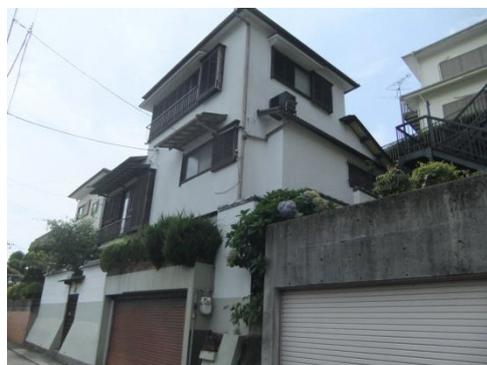
### 事例 3

建物の損傷は殆ど無いが居住する気配は見られない

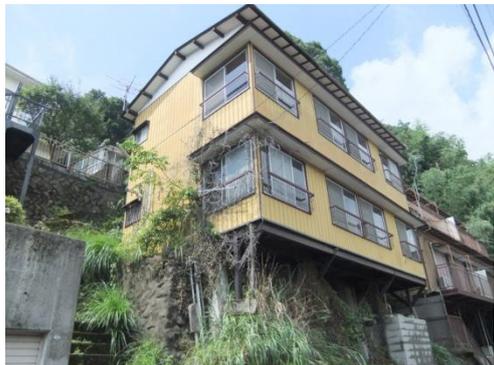
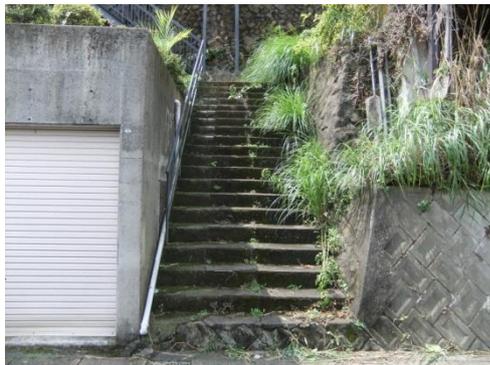
#### 事例4

事例3と同様に損傷は少なく居住の気配は無い。出入口通路（階段）に草が繁茂する

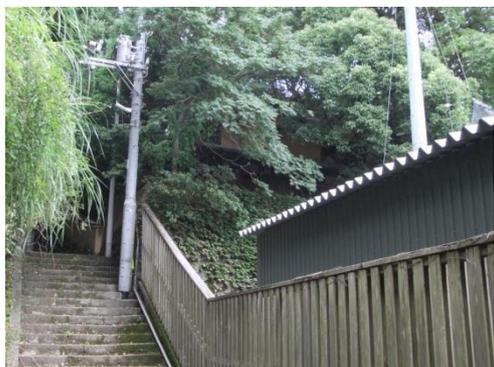
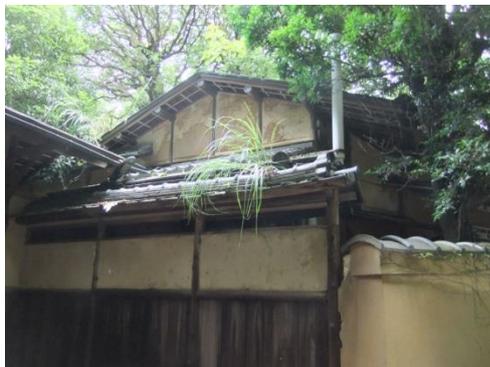
#### 事例5

別荘で敷地内を見渡すことができないが、一部建物の損傷があり空家の気配がある
