2010. 10. 13

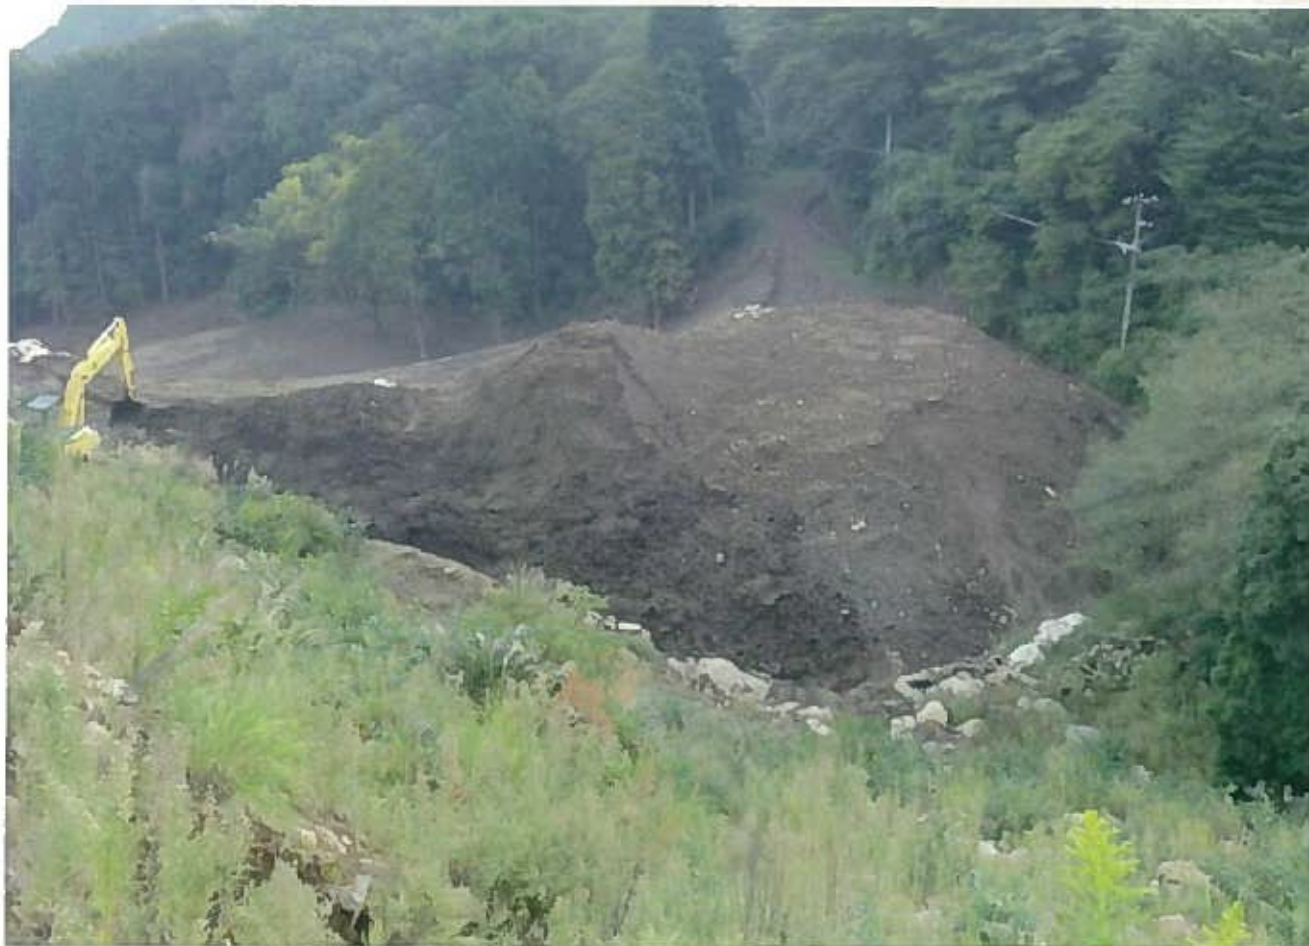
写真 4 2010(平成22)年10月13日 調圧槽手前に大量の土砂を確認
