逢初川源頭部不安定土砂撤去工事（行政代執行）

施工内容：土砂（盛土）撤去・運搬 V =約 2 万 m^3 （熱海港に仮置き）、

法面工（植生マット工） $A=420m^2$ （種子吹付工） $A=1,550m^2$ 、土留め工 2 箇所

施工期間：令和 4 年 10 月～令和 5 年 5 月頃（雨季前まで）

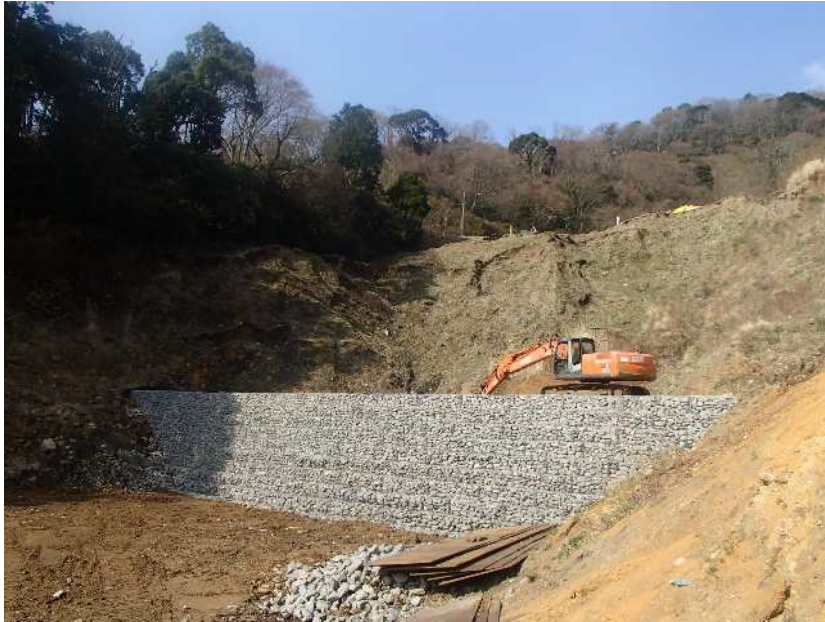
土留め工

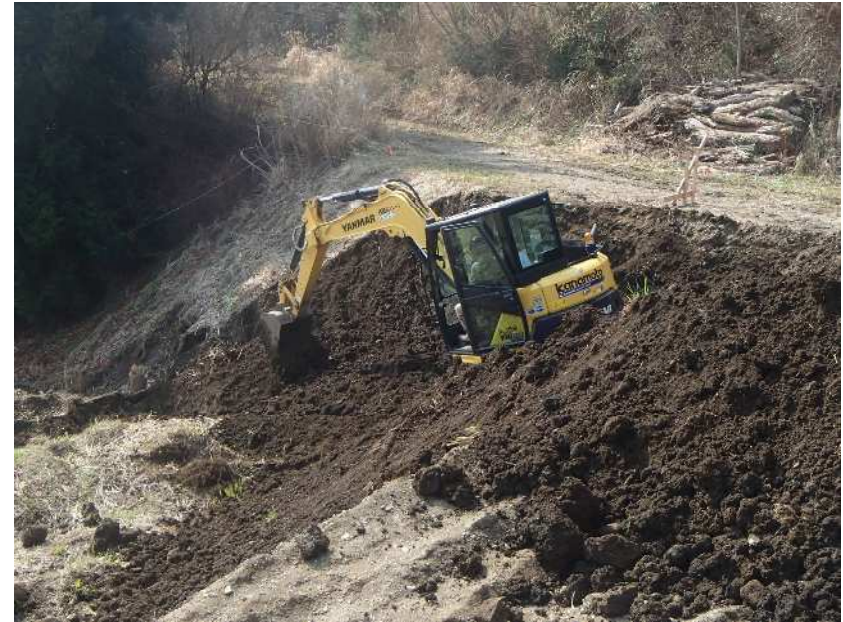
掘削状況

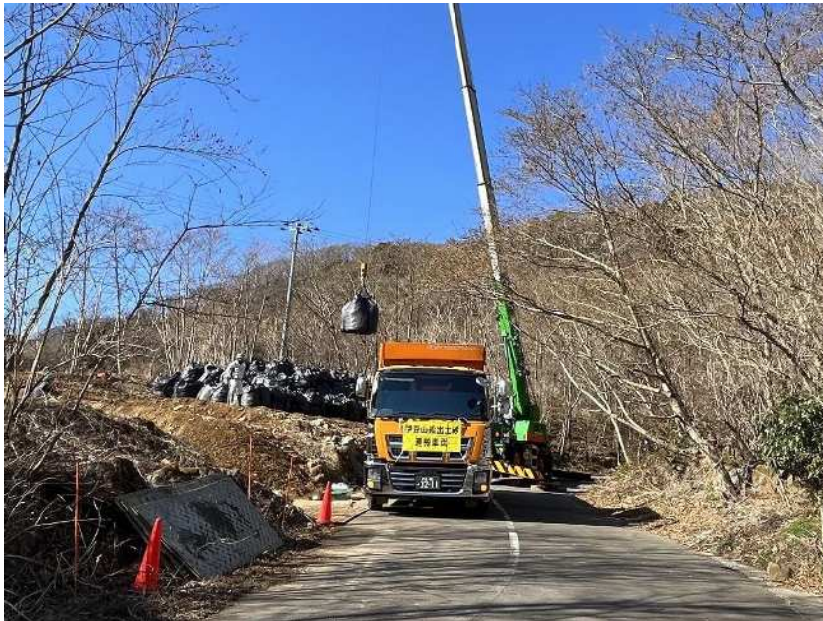
土砂搬出状況

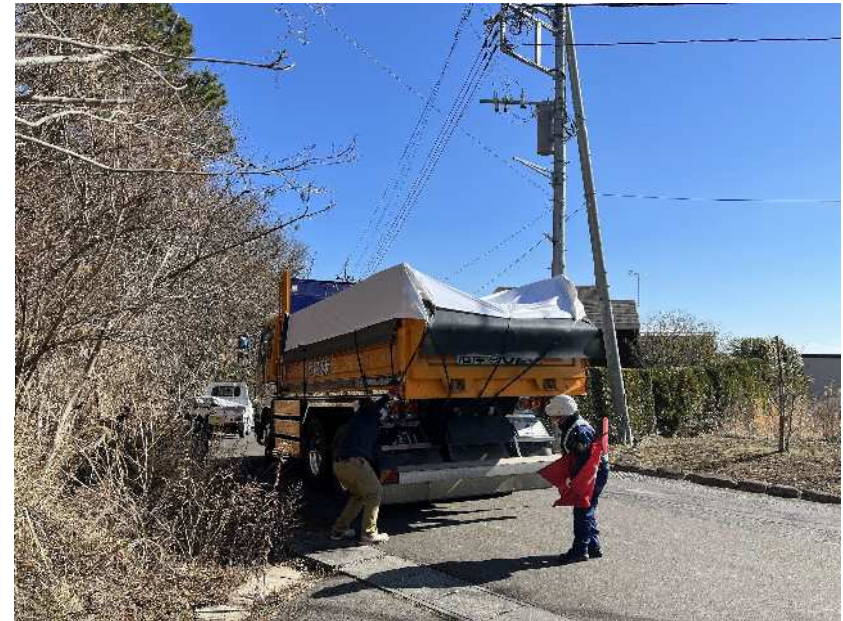
土砂運搬状況

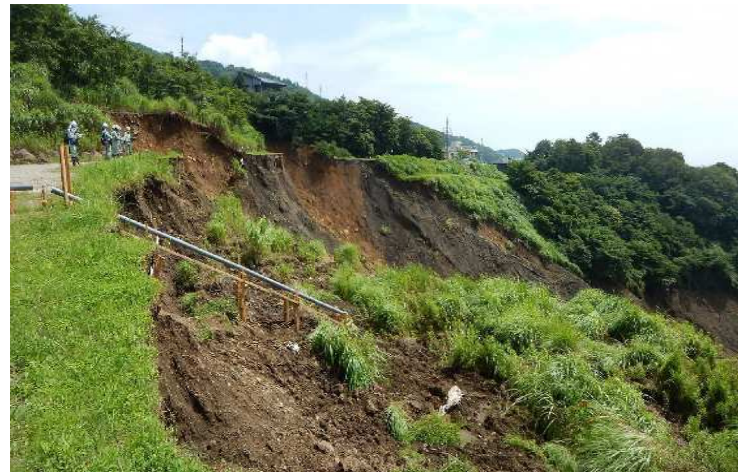
写真 令和3年7月源頭部崩壊地状況

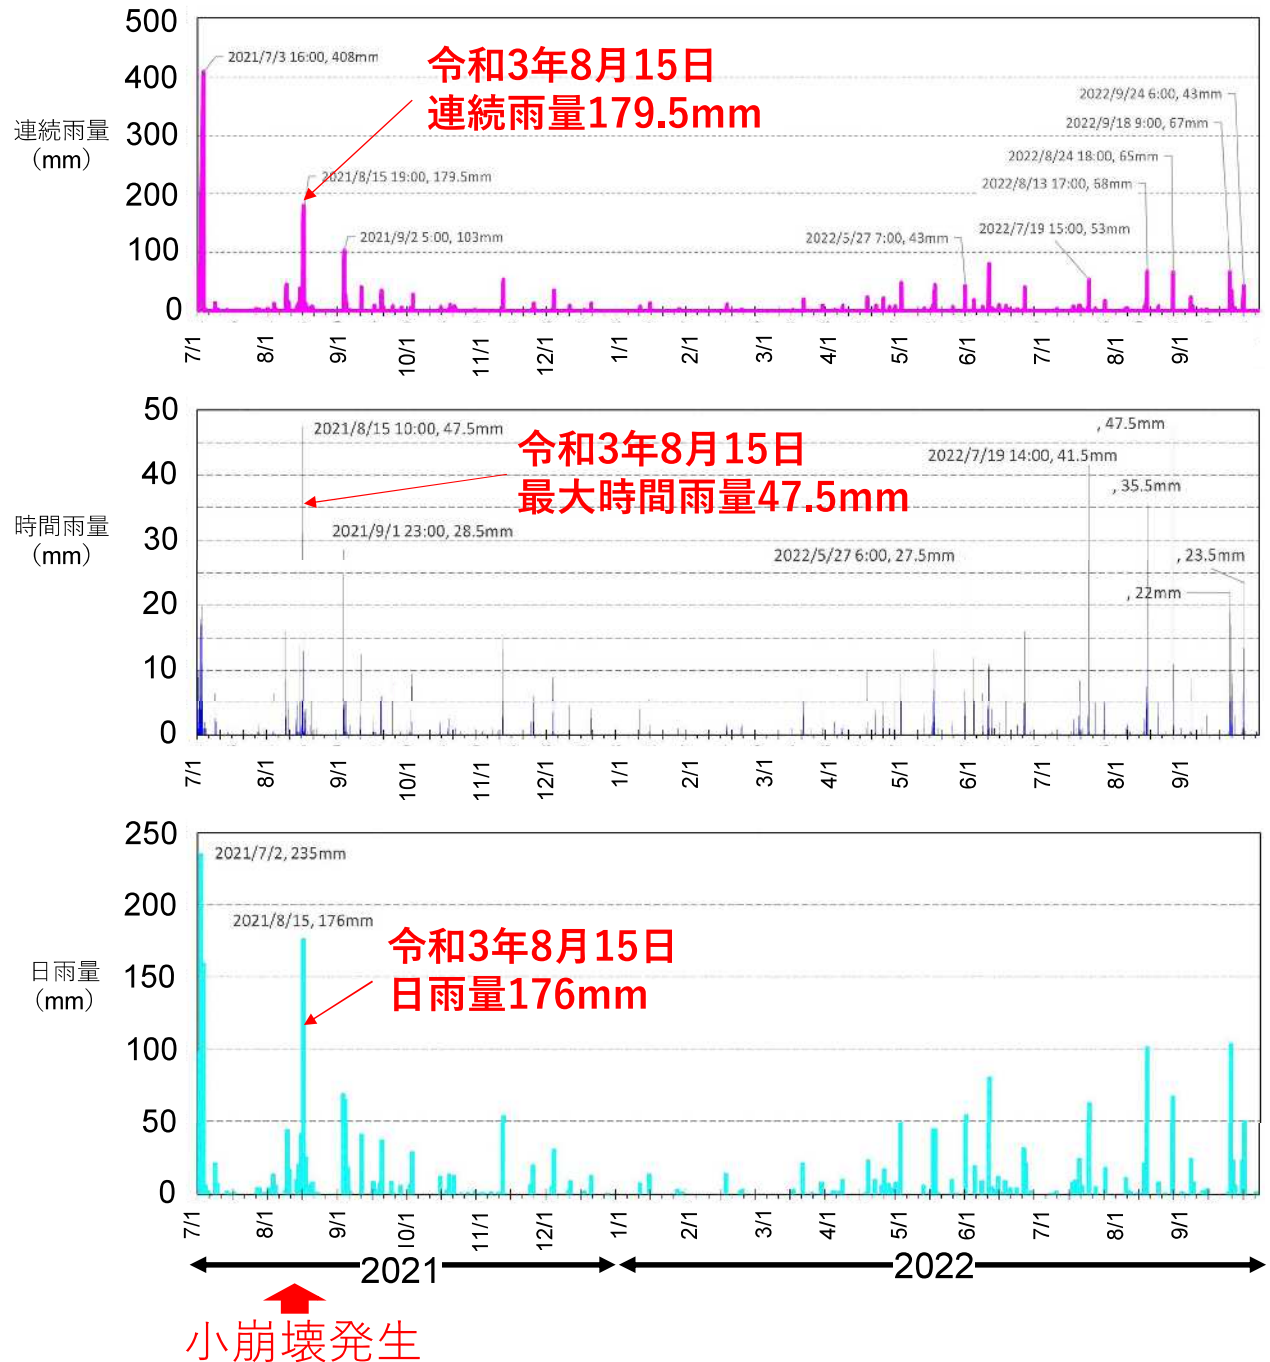
①雨量状況

- 発災時の雨量は、令和3年7月1日 4:00～7月3日 16:00（熱海雨量観測所）において、連続雨量408mm（期間雨量449mm）を記録した。
- 発災後の雨量は、源頭部雨量計R-1の観測期間（令和3年7月～令和4年9月）において、令和3年8月15日の連続雨量179.5mm（最大時間雨量47.5mm）を記録し、この一連の降雨で右岸側の一部土塊が小崩壊した（次頁参照）。

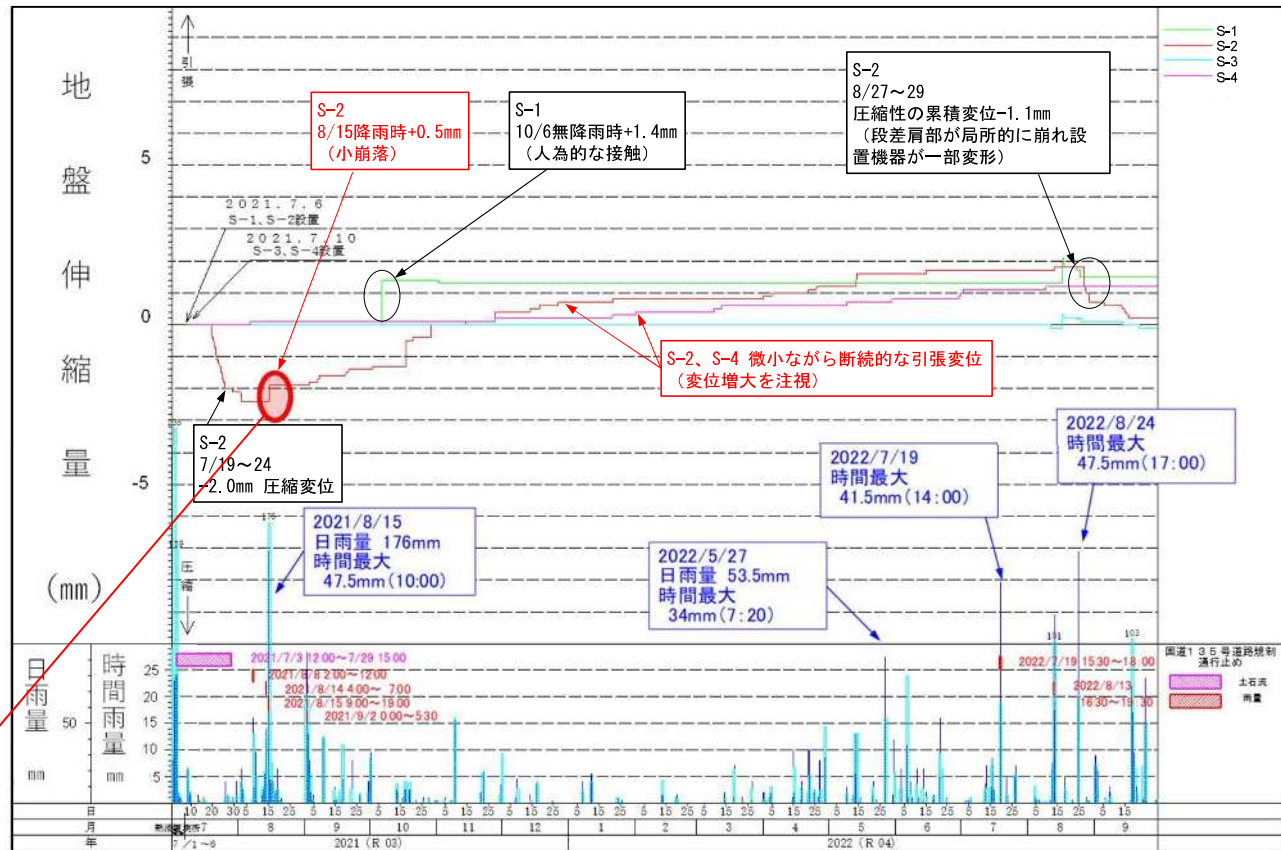
②地盤伸縮計の変動状況

- 各計器ともに顕著な累積変動は認められなかった。
- S-1、3、4は、観測期間中の降雨時にもほとんど変動は認められなかった。
- S-2は、設置当初の地盤なじみによる圧縮変位や令和3年8月15降雨時の小崩落に伴い軽微な引張変位 (+0.5mm) などを捉えたものの、その後変動は収束した。

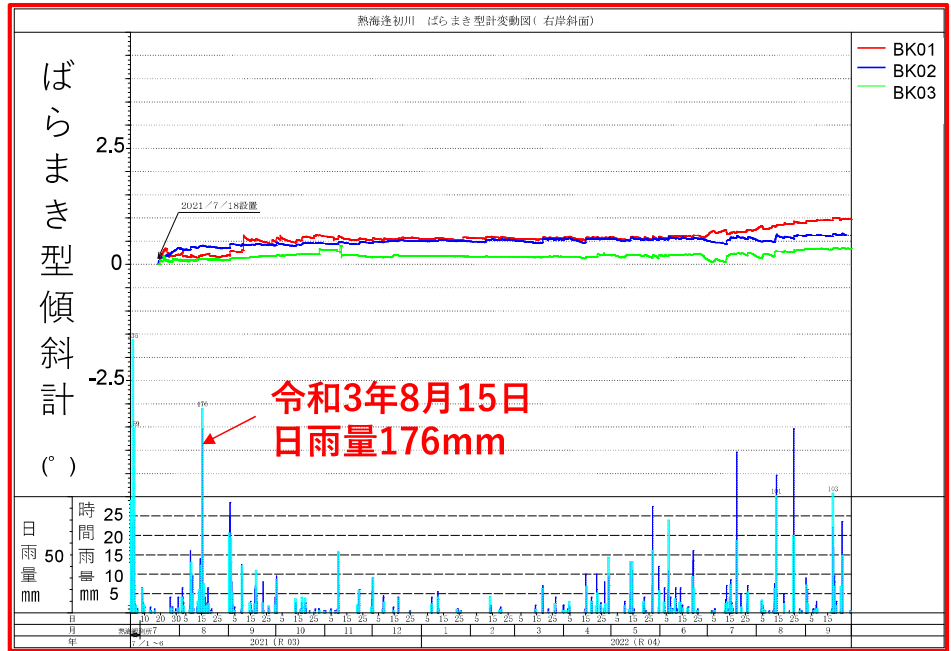
傾斜計変動図 (BK01,02,03)

- 各計器ともに顕著な累積変動は認められなかった。
- 右岸側のBK01～03、中央BK04、左岸側BK06は、観測期間中の降雨時にもほとんど変動は認められなかった。
- 左岸側のBK05は、令和4年3月以降に微小な累積変動が認められた。ただし、他計器の変動はなく、周辺斜面の異常も確認されなかったため問題ない。
