逢初川源頭部北側隣接地の状況

令和5年3月19日
静岡県

1. 逢初川土石流の原因究明

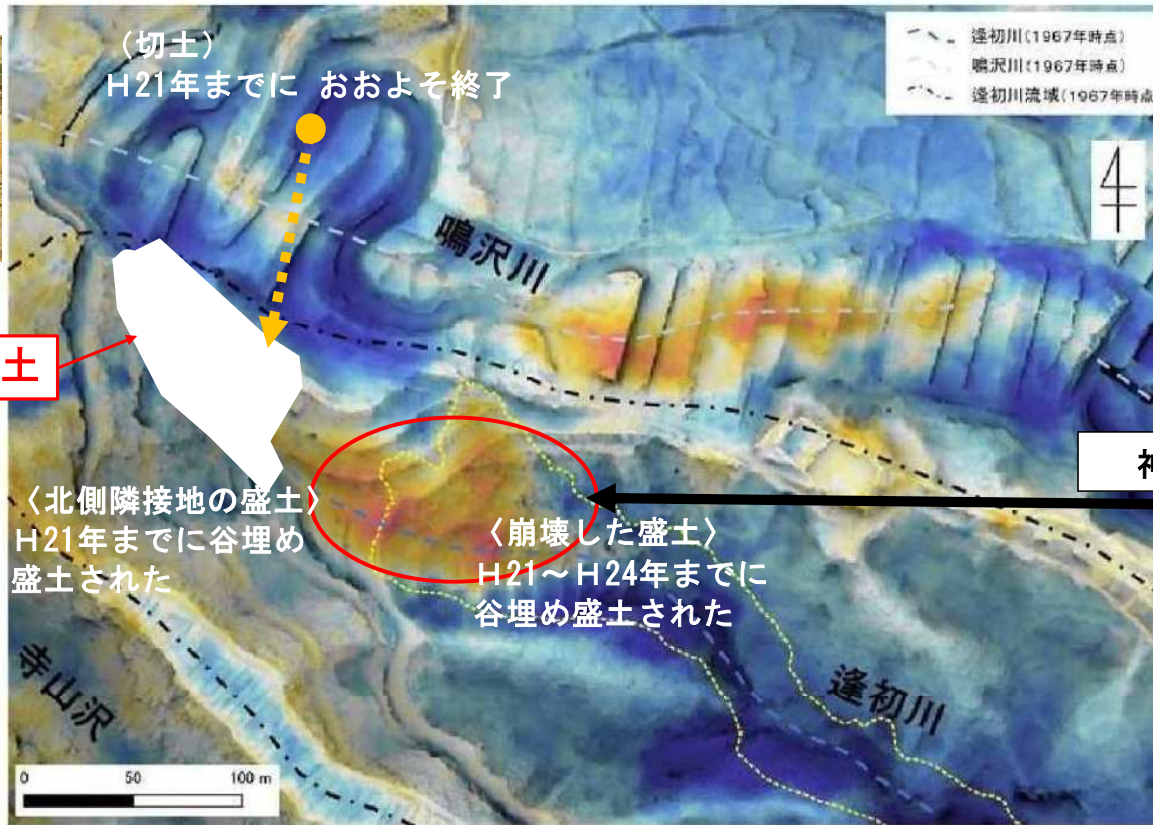
H21年までに盛土された「北側隣接地の盛土」と、
H21年からH24年に盛土された「崩壊した盛土」では、施工時期が違う。

北側隣接地の盛土
の土砂（赤褐色）

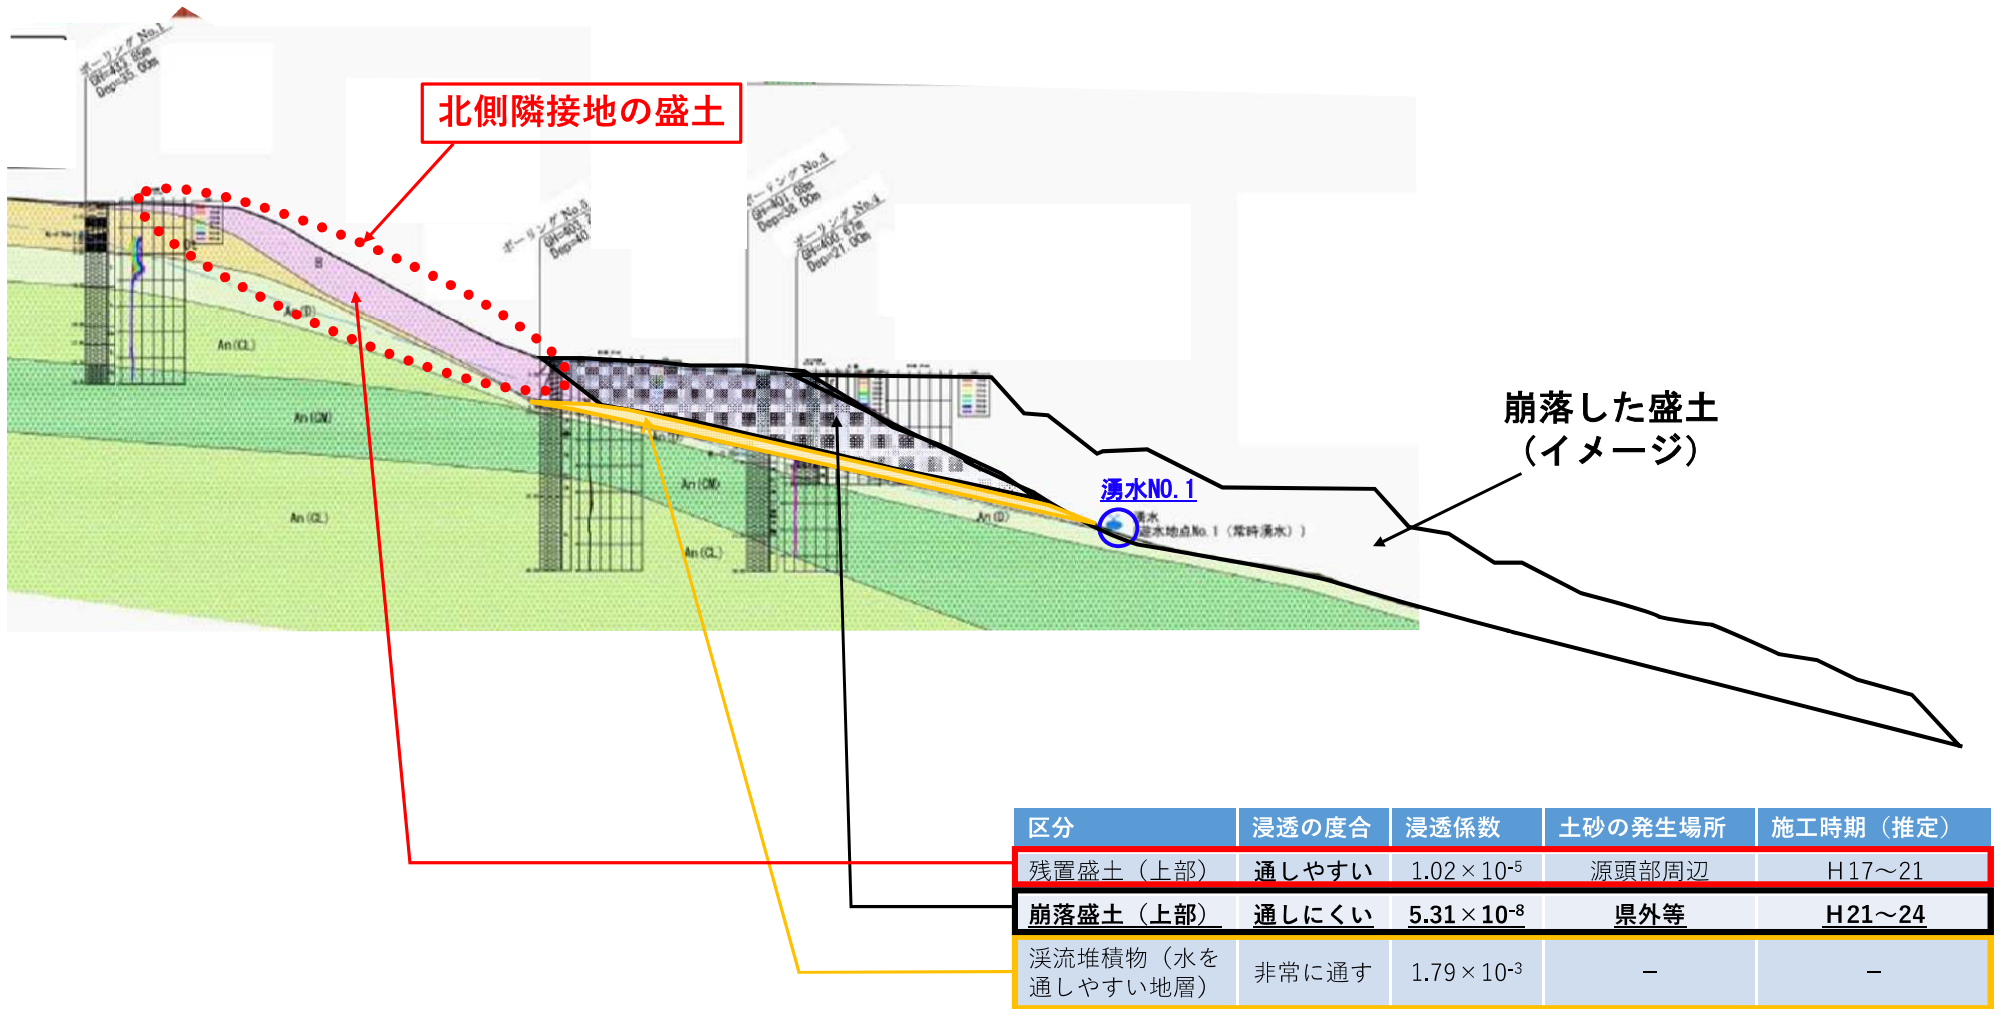
- 「崩壊した盛土」は水を通しにくいことが確認された。
- 一方、「北側隣接地の盛土」は水を通しやすく、崩壊した盛土とは別の土砂である。

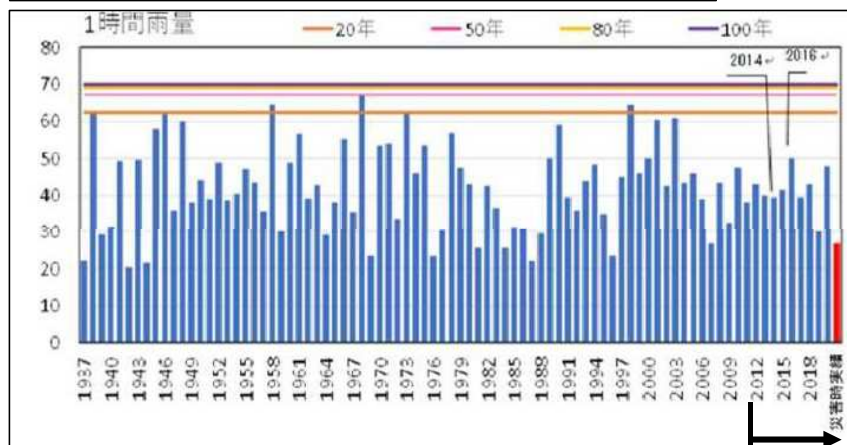
(1) 1時間雨量の年最大値（熱海観測所）

- ・ 1時間雨量は、発災時を超えるような記録が残っている。
- ・ 発災日前後の3日間の雨量は、**既往最大**（今までは292mm/h）となった。

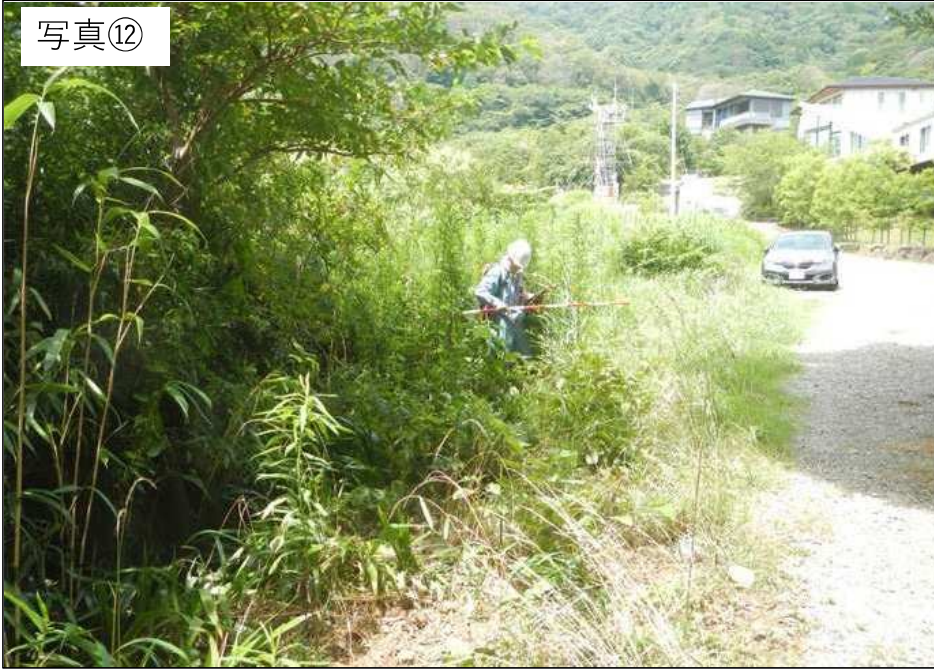
写真⑫

鳴沢川上流の舗装道路(市道)。強い降雨によって表流水が発生した場合には分散し、その一部が逢初川に流入する可能性は否定できないが、市道の両側に側溝が設置されている。集中的に流入した痕跡は確認できない。
