伊豆山赤井谷地内における土砂投棄について

当該土地の経緯

①伊豆山字赤井谷地区残土処分（静岡県土採取等規制条例） 中断

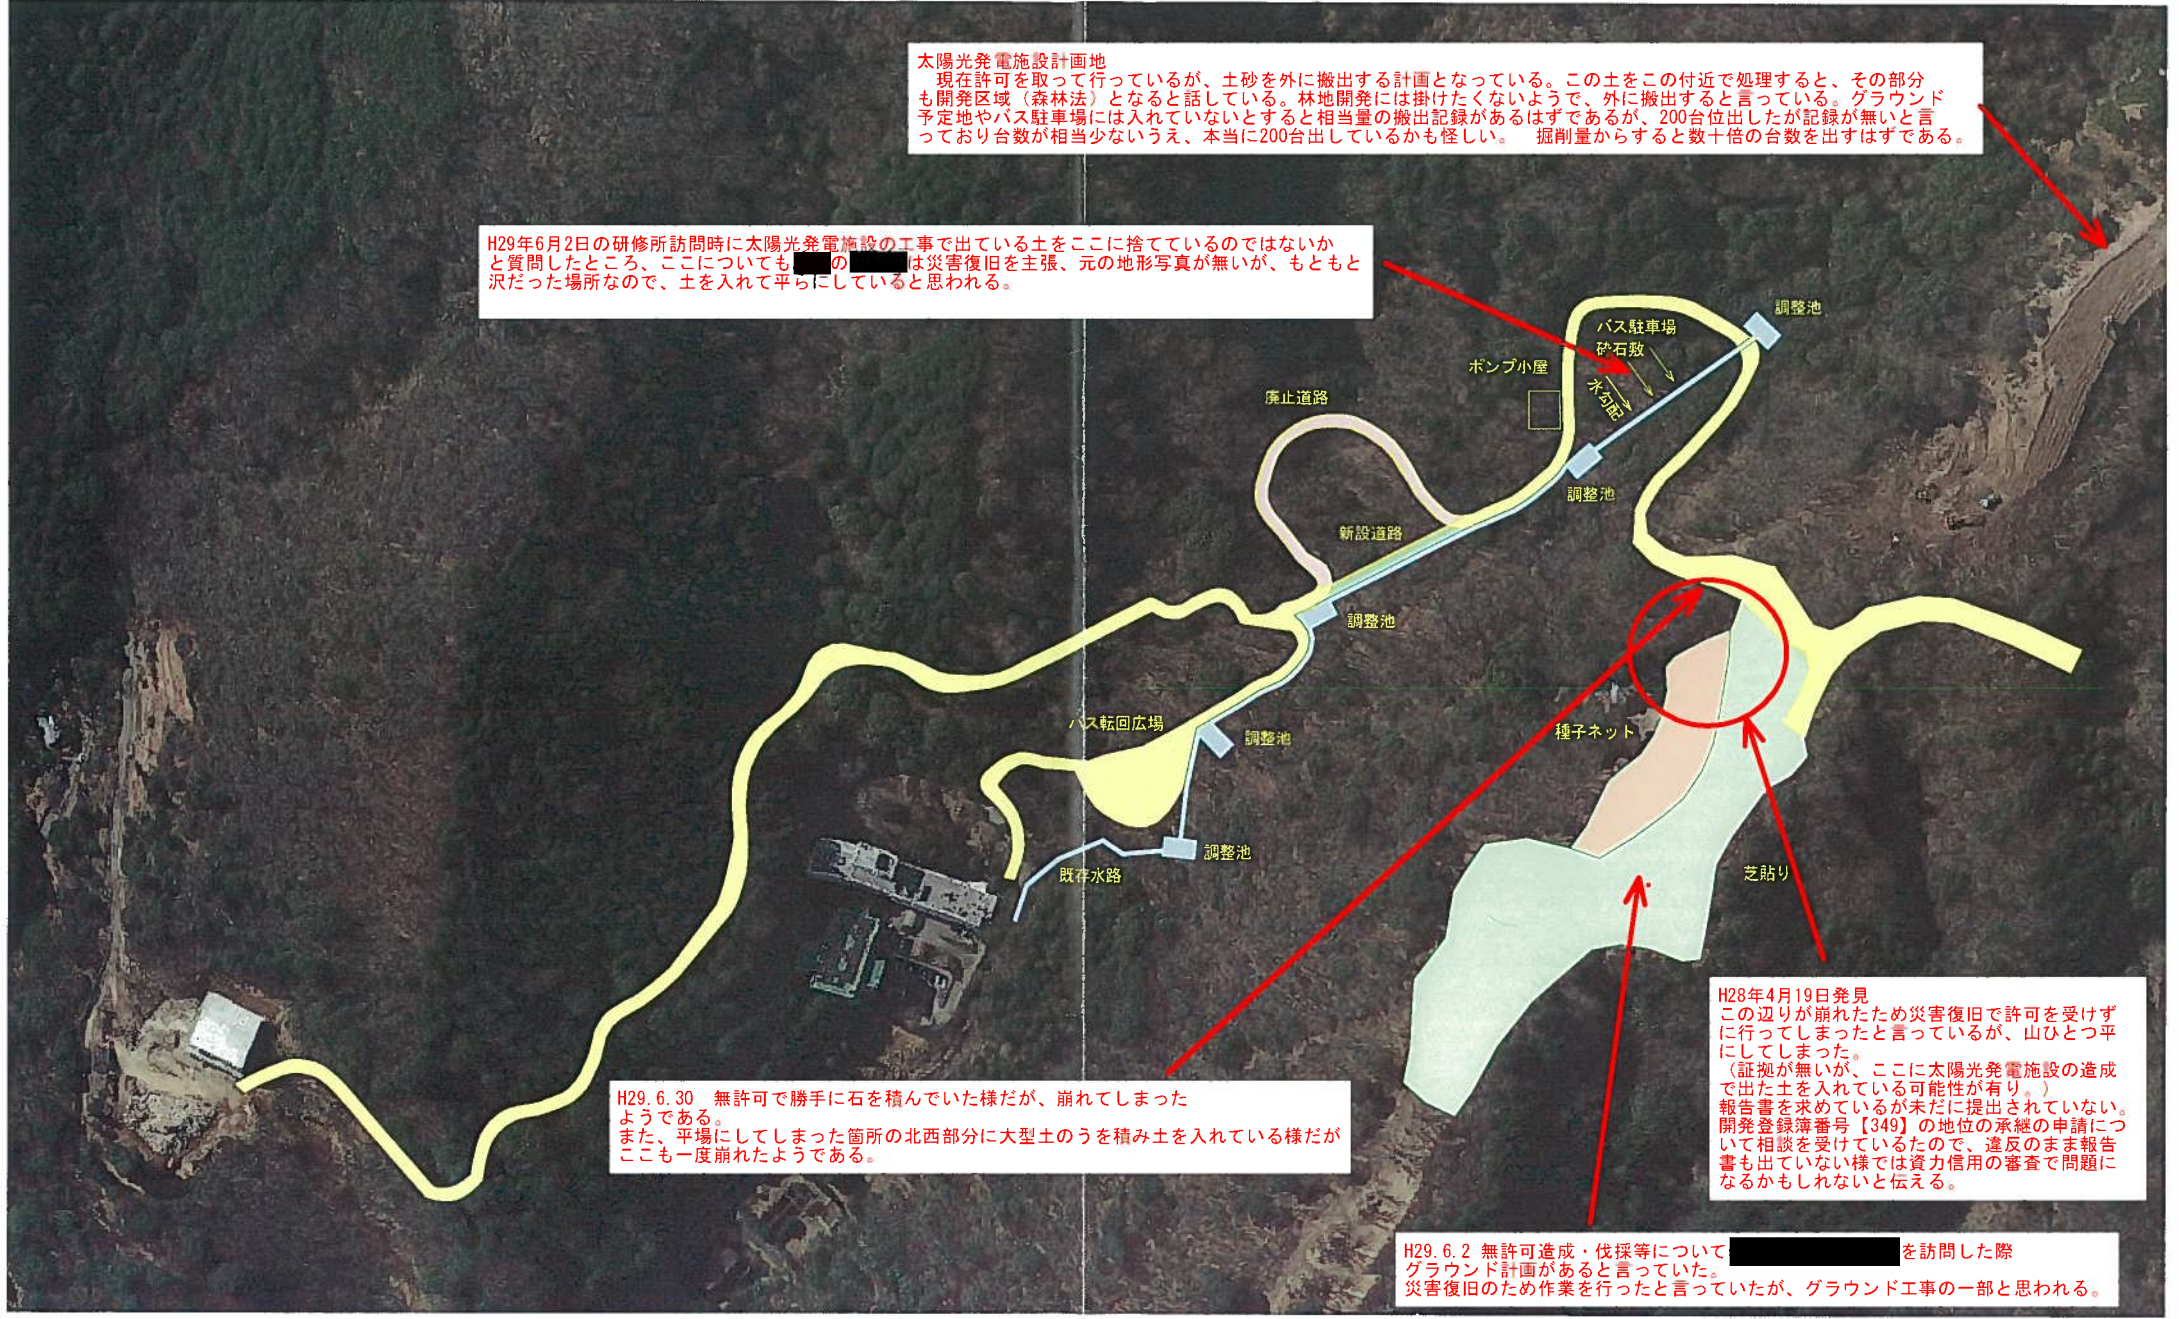
太陽光発電施設設計画地

現在許可を取って行っているが、土砂を外に搬出する計画となっている。この土をこの付近で処理すると、その部分も開発区域（森林法）となると話している。林地開発には掛けたくないようで、外に搬出すると言っている。グラウンド予定地やバス駐車場には入れていないとすると相当量の搬出記録があるはずであるが、200台出したが記録が無いと言っており台数が相当少ないうえ、本当に200台出しているのかも怪しい。掘削量からすると数十倍の台数を出すはずである。

H29年6月2日の研修所訪問時に太陽光発電施設の工事で出ている土をここに捨てているのではないかと質問したところ、ここについても [] の [] は災害復旧を主張、元の地形写真が無いが、もともと沢だった場所なので、土を入れて平らにしていると思われる。

H29. 6. 30 無許可で勝手に石を積んでいた様だが、崩れてしまったようである。また、平場にしてしまった箇所の北西部分に大型土のうを積み土を入れていた様だがここも一度崩れたようである。

H29. 6. 2 無許可造成・伐採等について [] を訪問した際グラウンド計画があると聞いていた。災害復旧のため作業を行ったと言っていたが、グラウンド工事の一部と思われる。

H28年4月19日発見
この辺りが崩れたため災害復旧で許可を受けずに行ってしまったと言っているが、山ひとつ平にしてしまった。
(証拠が無いが、ここに太陽光発電施設の造成で出た土を入れている可能性が有り) 報告書を求めているが未だに提出されていない。開発登録簿番号【349】の地位の承継の申請について相談を受けているため、違反のまま報告書も出していない様では資力信用の審査で問題になるかもしれないと伝える。
