逢初川源頭部不安定土砂撤去工事（行政代執行）

施工内容：土砂（盛土）撤去・運搬 V =約 2 万 m^3 （熱海港に仮置き）、

法面工（植生マット工） $A=420m^2$ （種子吹付工） $A=1,550m^2$ 、土留め工 2 箇所

施工期間：令和 4 年 10 月～令和 5 年 5 月頃（雨季前まで）

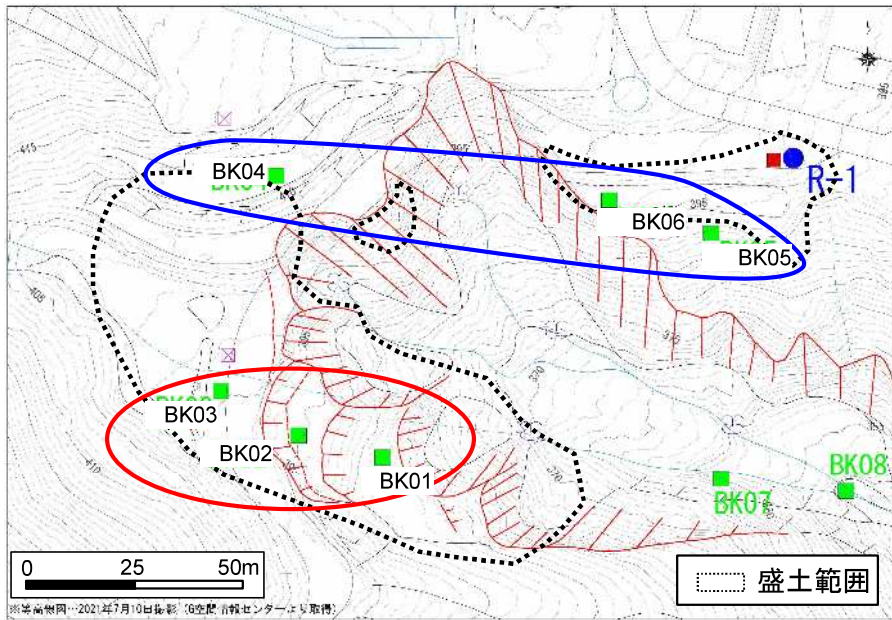
傾斜計変動図 (BK01,02,03)

- 各計器ともに顕著な累積変動は認められなかった。
- S-1、3、4は、観測期間中の降雨時にもほとんど変動は認められなかった。
- S-2は、設置当初の地盤なじみによる圧縮変位や令和3年8月15降雨時の小崩落に伴い軽微な引張変位 (+0.5mm) などを捉えたものの、その後変動は収束した。
