熱海駅前広場の再整備計画案について

熱海駅前広場の再整備案について

熱海駅前広場再整備計画素案

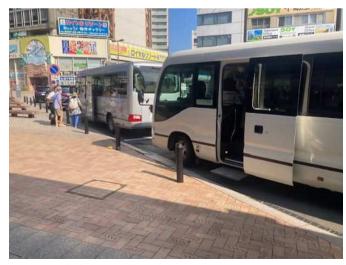
指定場所以外に駐車するマイクロバス

- ・ 一般送迎スペース不足に伴う宿泊施設送迎車両による長 時間駐車
- ・ 指定場所以外の駐車(身障者区画後方・左折レーンに駐車)
- ロータリー内が運転しにくい(曲がりにくい)
- ・ 一時利用駐車場利用車の歩行者動線がない

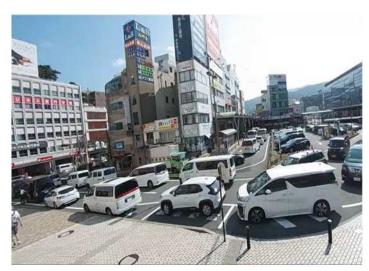
左折レーンに駐車する車両

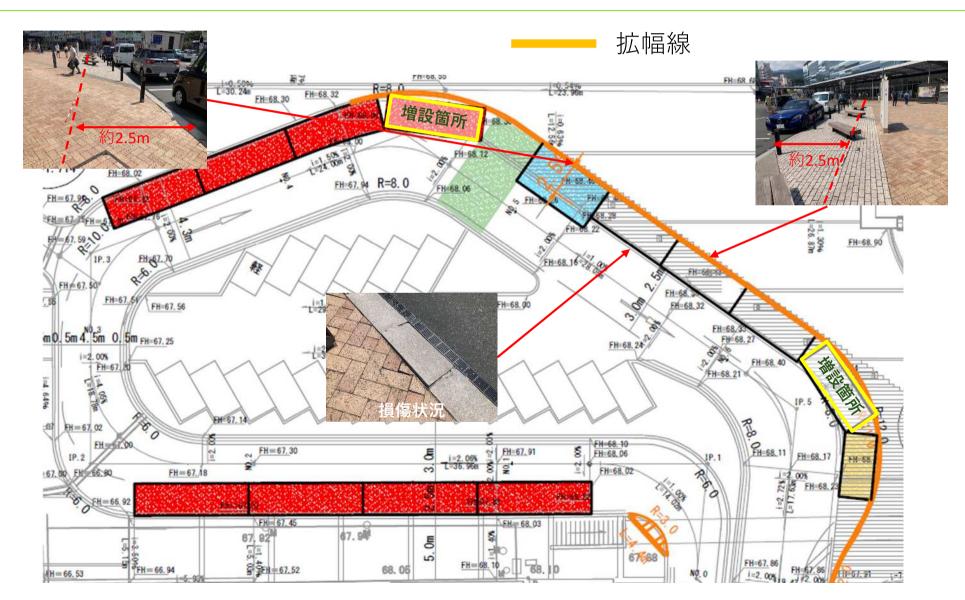
①改札前ロータリー拡幅

- ・改札前のロータリー部を約2.5m拡幅し、ロータリーを曲がりやすい幅員を確保
- ・宿泊施設送迎及び一般車の送迎スペースが各1台増設

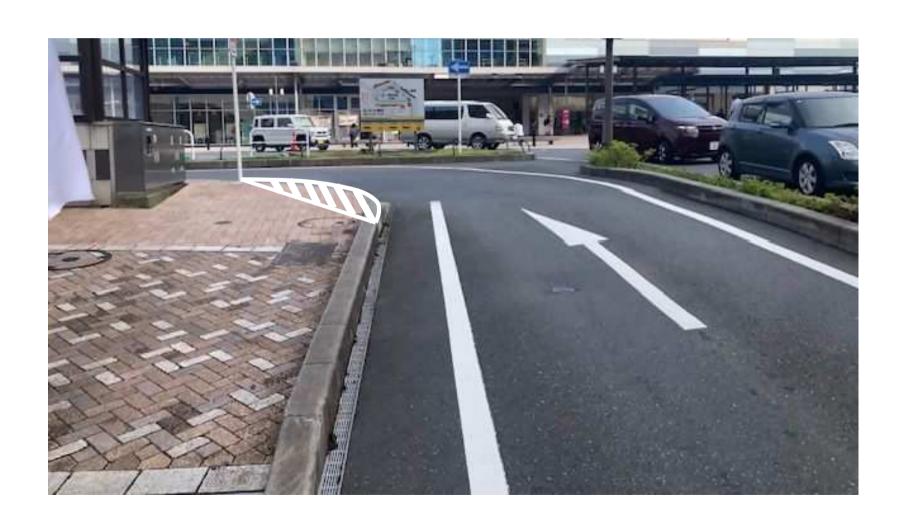
②ロータリー入り口隅切り改良

・縁石を切り下げ、区画線で隅切り部処理をすることで、曲がりやす道路構造とする
