## 1. 過去の混雑・渋滞対策

## 2. 今回の調査内容（案）

## 3. AIカメラ設置予定箇所

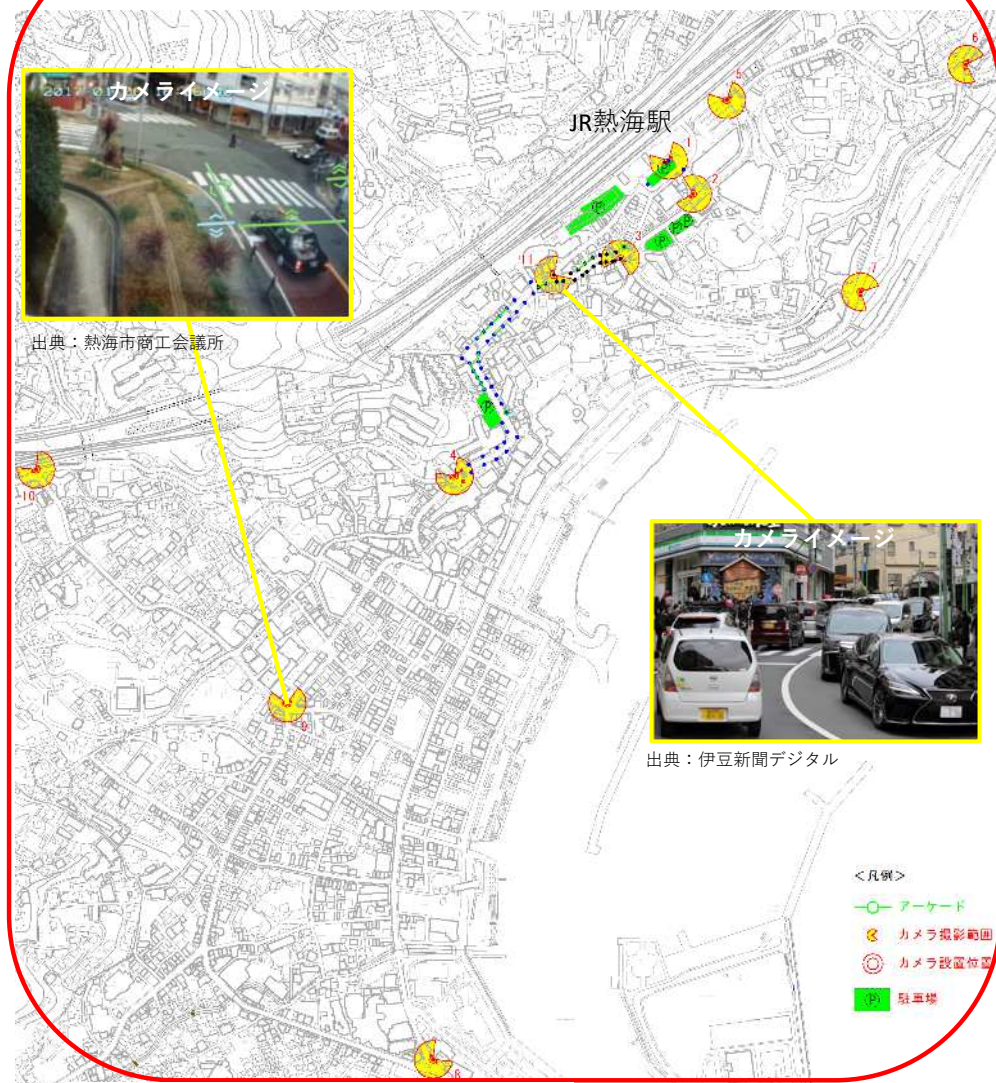
繁忙期に熱海駅周辺の幹線道路（交差点）にAIカメラを11基設置し、一定期間の駅周辺の道路状況を撮影し、そのカメラ映像を分析することで、渋滞要因等を検出・把握することを目的とする。

- 撮影時期：令和6年8月中旬～下旬（予定）
- 調査日時：上記期間中の代表的な休日及び平日を選定し、下記の調査を行う
- 調査項目：
  - ①交通量調査  
カメラ設置地点における自動車・歩行者等を観測
  - ②走行速度調査  
調査地点において短区間の走行速度を方面別に計測
  - ③信号現示調査  
信号現示を流入方向別に調査
  - ④滞留長・渋滞長調査  
調査交差点における車道の待ち行列長を計測
  - ⑤渋滞要因調査  
映像による広範囲の交通挙動を観察し渋滞要因を検出  
⇒ **渋滞の定量的な把握及び渋滞対策の検討**
