熱海市空家等実態調査業務委託  
報 告 書

平成 31 年 3 月

熱海市空家等実態調査業務委託

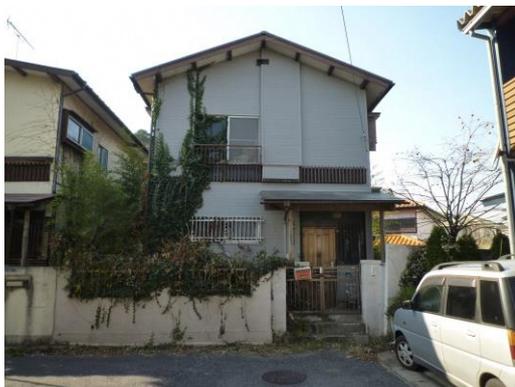
写真.1 は現地調査における対象建物の全景を撮影し、写真.2 は空家状況情報の取得の事由となる写真の撮影を行う。写真撮影は全景と空家の状況を最も具体的に表した箇所とし、一つの空家について基本2、3枚程度とする。

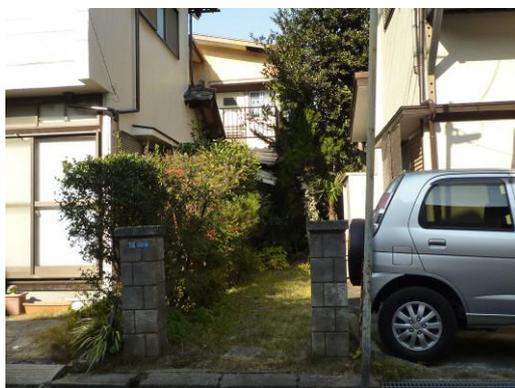
写真.3

写真.3、写真.4 は旗竿地（公道からの入り口が狭く、奥に進むと母屋などが建つ敷地）で、現地写真の撮影方法として、公道より可能な限り確認できる対象建物の写真及びズーム機能等を利用し敷地内の写真撮影を行う。

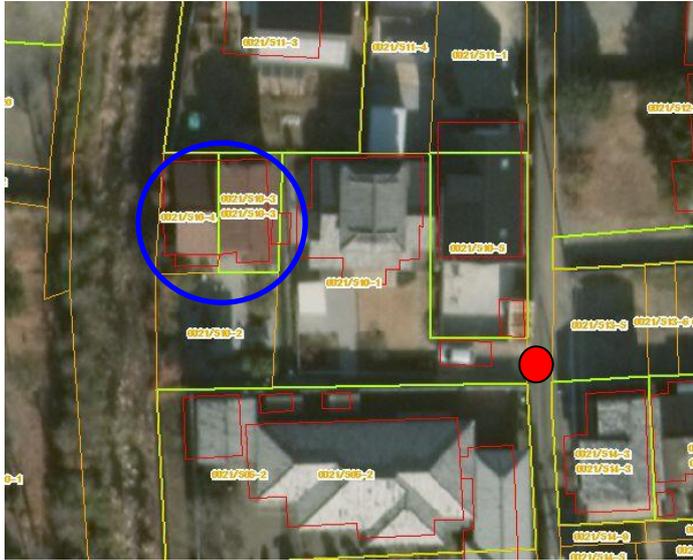
旗竿地については上記図のように、調査ポイントが限られることがある。調査対象の家屋については、手前にある建物等により確認できない。この場合は、無理に私道と思われる土地への立ち入りは行わず、調査不可とし調査不可事由の記載とともに土地入口部の写真及び対象建物の一部の写真の撮影を行う。

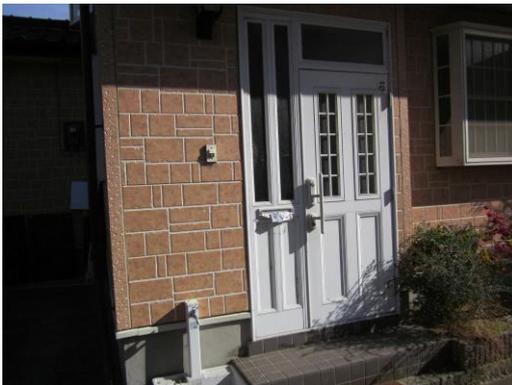
写真.5 及び写真.6 については郵便受けの空家状況情報の取得の事例を示す。写真.5 は郵便受けに少量のチラシが放置されている状態で、敷地内にチラシが散乱していることもある。また写真.6 については郵便受けをガムテープ等で封鎖している。

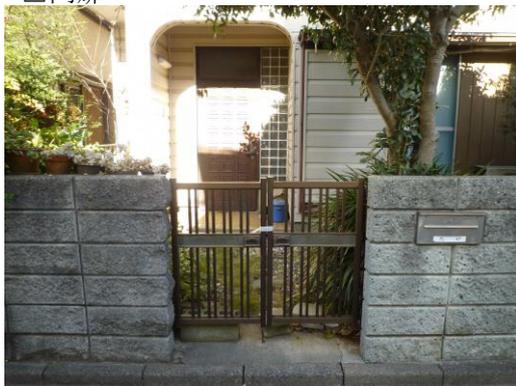
写真.7 は門扉の締め切りについての空家状況情報の取得の事例を示す。この他ベニヤ板での封鎖等も締め切りとして含める。

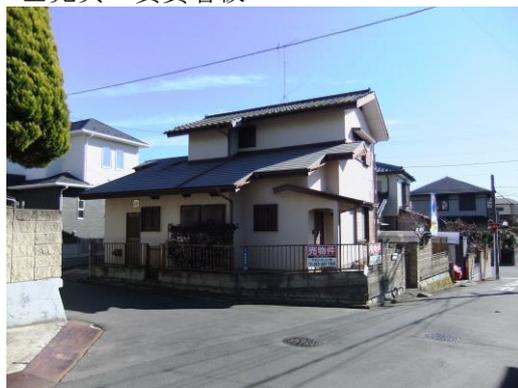
写真.8

写真.8、写真.9 は賃貸・売買されている建物を示す。この場合は明らかに空家となるが不動産会社により適切に管理されている事例が多い。写真は詳細写真として看板名称の撮影を行う。

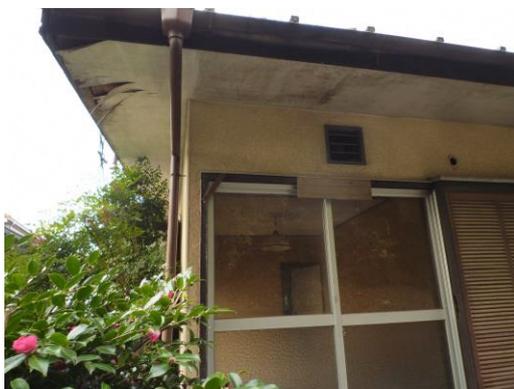
写真.10 はカーテン等を設置していない空家状況情報の取得を示す。主に生活感の判定による空家情報の取得となる。写真.11 は家屋の全窓の雨戸の締め切りの事例を示す。外出時は雨戸を全て締め切ることもあるので空家情報の取得における項目とする。

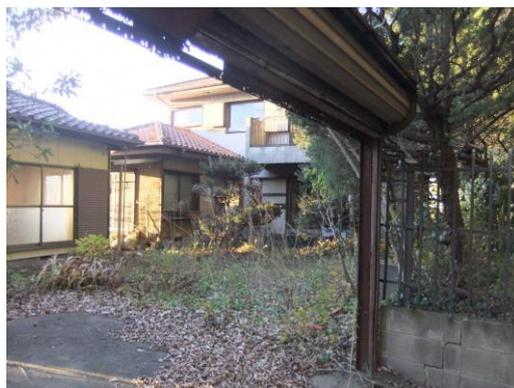
写真.12 は空家状況情報の取得の事例における枯葉、チラシ等のゴミの放置を示す。

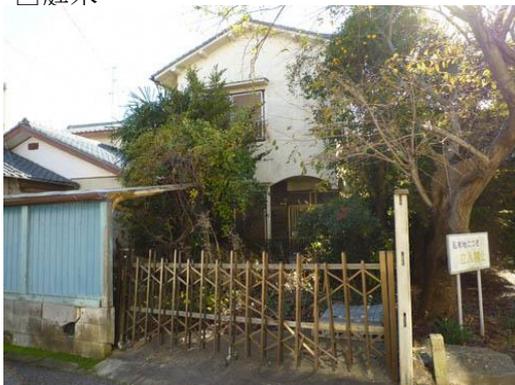
写真.13

写真 13.及び写真 14 は空家状況情報の取得の事例における庭木の繁茂による、放置状況を示している。

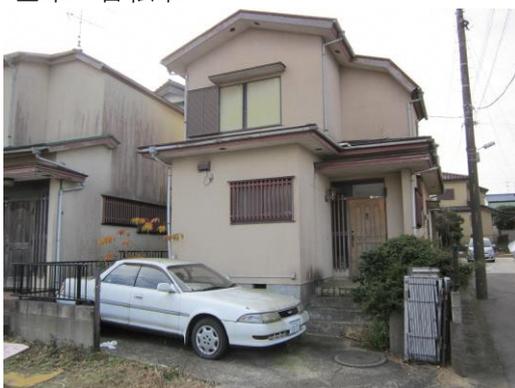
写真.15 は空家状況情報の取得の事例における車、自転車等の駐車状況を示す。車、自転車の駐車が見受けられた場合は居住していると思われるが、車、自転車の放置状況を確認する。(使用している形跡が見受けられない等)

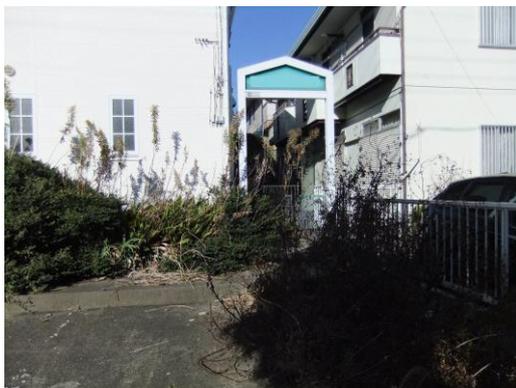
写真.16 及び写真.17 は空家状況情報の取得の共同住宅における事例を示す。写真.16 は入口部が草木で塞がれ出入りができない。また写真.17 はポストが全て塞がれている。

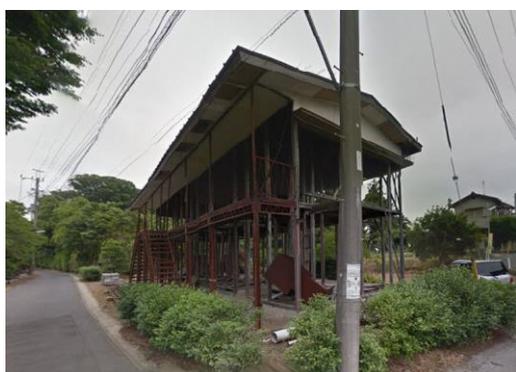
写真.18 及び写真.19 は特に倒壊する恐れが高い建物を示す。

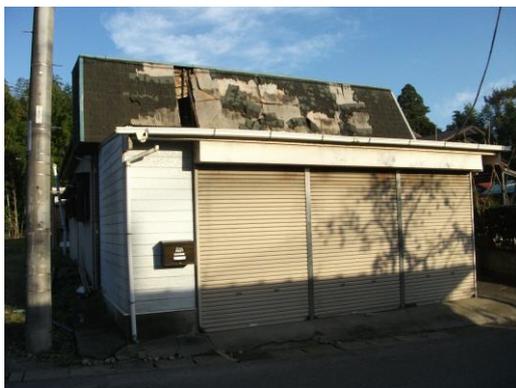
写真.21 及び写真.22 は屋根部分の損傷状況を示す。
